Sicherung einer keramischen Bekleidung oder eines zweischaligen Mauerwerks an Fassaden

Sicherungsmaßnahmen von keramischen Bekleidungen oder zweischaligem Mauerwerk beim nachträglichen Aufbringen von WDVS

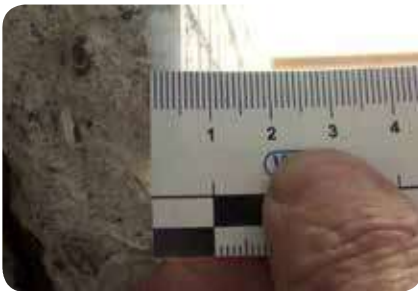
1. Fliesenbelag ($d \leq 15 \text{ mm}$)
im Mörtelbett auf tragfähigem Untergrund

Vorhandener Wandaufbau	Bemerkungen zum Wandaufbau	Fassaden-sicherung	Befestigung WDVS	Dübeltyp
Bild 1	Tragendes Mauerwerk/ Putz- bzw. Mörtelschicht/ Fliesenbelag ($d \leq 15$ mm Dicke)	Fliesen sitzen fest im Mörtelbett, keine Hohlstellen erkennbar	nicht erforderlich	Verdübelung im tragenden Mauerwerk	zugelassene Dübel mit ETA (weber.therm STR U 2G)
Bild 2	Tragendes Mauerwerk/ Putz- bzw. Mörtelschicht/ Klinkerriemchen ($d \leq 15$ mm Dicke)	Klinkerriemchen sitzen fest im Mörtelbett, keine Hohlstellen erkennbar	nicht erforderlich	Verdübelung im tragenden Mauerwerk	zugelassene Dübel mit ETA (weber.therm STR U 2G)
Bild 3	Tragendes Mauerwerk/ Putz-/Mörtelschicht/ Sparverblander ($40 \text{ mm} \leq d \leq 60$ mm Dicke)	Sparverblander sitzen fest im Mörtelbett, keine Hohlstellen erkennbar	nicht erforderlich	Verdübelung im tragenden Mauerwerk	zugelassene Dübel mit ETA (weber.therm STR U 2G)
Bild 4	Tragendes Mauerwerk/ Putz- bzw. Mörtelschicht/ Sparverblander ($40 \text{ mm} \leq d \leq 60$ mm Dicke)	Teilflächige Ablösung der Sparverblander vom tragenden Mauerwerk (Hohlstellen erkennbar)	keine Sicherung möglich -> Abriss der abgelösten Sparverblander und Ausmörtelung der Schadstellen nötig	nach durchgeführten Sicherungsmaßnahmen siehe Bild 3

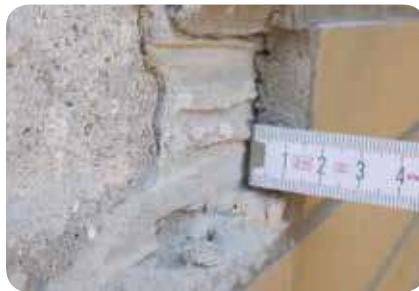
2. Klinkerriemchen ($d \leq 15 \text{ mm}$)
im Mörtelbett auf tragfähigem Untergrund

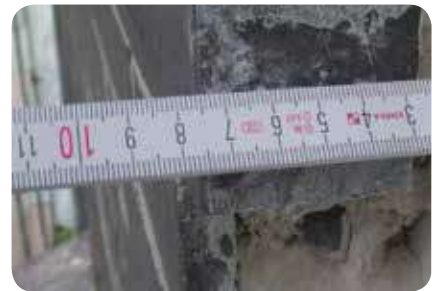
3. Sparverblender I ($d = 55 \text{ bis } < 90 \text{ mm}$)
im Mörtelbett auf tragfähigem Untergrund

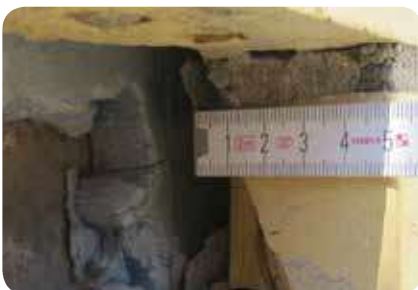
4. Sparverblender II ($d = 55 \text{ bis } < 90 \text{ mm}$)
im Mörtelbett auf tragfähigem Untergrund.
Teilflächige Ablösung der Verblender von der Mörtelschicht/tragenden Wand

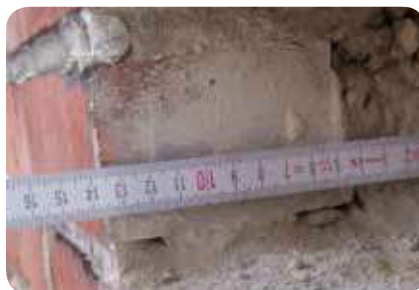
5. Zweischaliges Mauerwerk I ($d = 90 \text{ bis } < 115 \text{ mm}$)
Hintermauerwerk mit Klinker-Vormauerschale

Bild 5	Tragendes Mauerwerk/ Vorsatzschale aus Klinkermauerwerk (zweischaliges Mauerwerk) ($90 \leq d < 115$ mm Dicke)	Anzahl der vorhandenen Drahtanker zu gering und/oder vorhandene Drahtanker bereits korrodiert/durchgerostet (keine Edelstahlanker verwendet)	erforderlich	Verdübelung in der Vormauerschale ab einer Bauteildicke von 100 mm	weber.therm Verblendsanierdübel VSD in Verbindung mit Standsicherheitsnach- weis eines Gutachters/ Statikers
Bild 6	Tragendes Mauerwerk/ Vorsatzschale aus Klinkermauerwerk (zweischaliges Mauerwerk) ($d \geq 115$ mm Dicke)	Anzahl der vorhandenen Drahtanker zu gering und/oder vorhandene Drahtanker bereits korrodiert/durchgerostet (keine Edelstahlanker verwendet)	erforderlich	Verdübelung in der Vormauerschale	weber.therm Verblendsanierdübel VSD

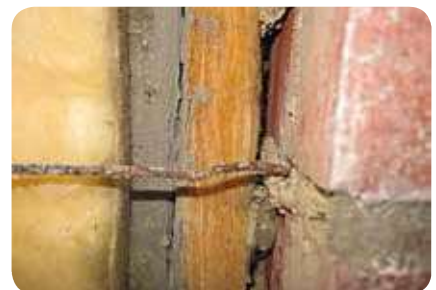
6. Zweischaliges Mauerwerk II ($d \geq 115 \text{ mm}$)
Hintermauerwerk mit Klinker-Vormauerschale
